| FSN n°2014_ 10261 | |
| Device | enFlow IV Fluid Warmer |

URGENT – ACTION CORRECTIVE DE SECURITE

Objet: **Réchauffeur fluides / sang enFlow, Vital Signs – clôture action corrective FMI 35010**

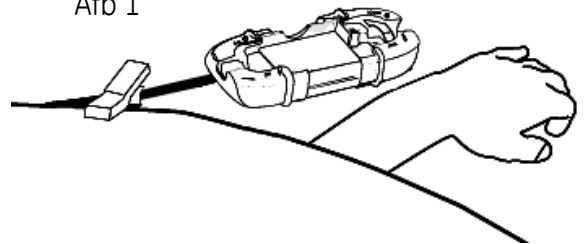
Afb 1

Bij het gebruik van de enFlow-verwarmer dient de klem de eerste methode voor het vastzetten van het apparaat te zijn, zoals getoond in Afb 1. Alleen wanneer er een klinische behoefte is om de verwarmer aan de patiënt te bevestigen, bijv. tijdens transport of waar beweging wordt verwacht, dient dit met de geïsoleerde band PN980304VS30 (Afb 2) te worden gedaan.

De verwarmer is ontworpen om op het bed te worden geplaatst en/of aan het beddengoed van de patiënt te worden bevestigd in de nabijheid van de infusieplaats met behulp van de snoerklem (P/N 980309VS -20 (Afb 1). Breng een zachte laag aan tussen de patiënt en de verwarmer om te helpen bij de preventie van perioperatieve neuropathie van de perifere vasculatuur of thermisch letsel.

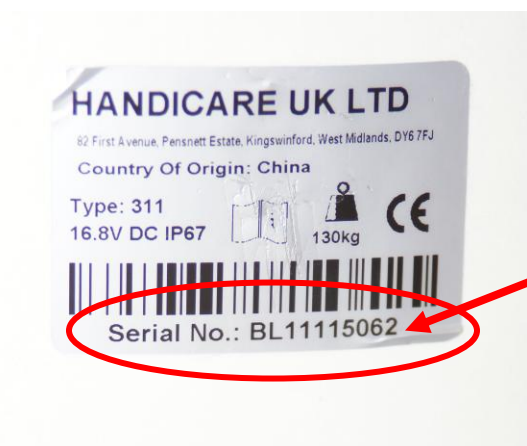
Les élévateurs risquant d'être affectés par ce défaut d'infiltration d'eau dans la télécommande appartiennent aux numéros de série de BL02099004 à BL12115120 et sont dotés d'un modèle de télécommande spécifique.

L'illustration ci-après montre le numéro de série indiqué sur la plaque signalétique du produit fixée au dos de l'élévateur.

La flèche rouge souligne un exemple d'emplacement sur la plaque signalétique du numéro de série renfermant le modèle de l'appareil.

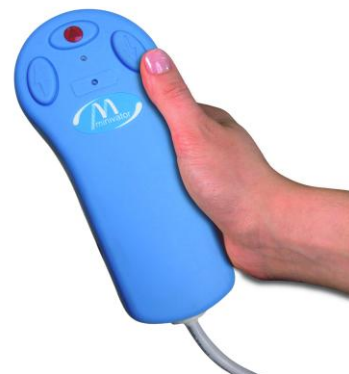
Modèle de télécommande – Seules les télécommandes ayant la forme ergonomique illustrée ci-contre (de couleur bleue ou grise) et appartenant aux numéros de série précités sont concernées. Cet avis exclut toutes les autres télécommandes présentant une autre forme ou appartenant à un élévateur portant un numéro de série différent de la gamme indiquée.

Étape 2 : Envoi d'un avis de sécurité aux consommateurs, expliquant le défaut potentiel et soulignant les précautions à prendre en attendant le remplacement de la télécommande.

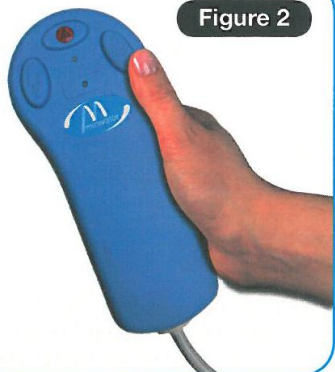
Figure 2

There have been a very small number of reported faults with units using the style of handset ('keyhole' shape, blue or grey in colour) shown in **Figure 2**, where the bath lift would not rise-up out of the bath when the handset up button was pressed.

Prior to receiving your new handset we would ask you to bathe safely by following the advice below:

- When using the bath lift, please ensure that you have somebody else in the house that can be called to assist should you have any problems.
- If you live alone, please ensure that you have the means to call for assistance whilst in the bath should this be required. This could be a warden call system, telephone, mobile phone or other communication device.
- The fault has been identified to water leaking into a small number of handsets during normal use. To minimise the risk of this occurring prior to your handset being exchanged, please try and keep the bathlift handset out of the bath water during use. By attaching the handset to the top rim of the bath using the fitted suction cups you will achieve this.

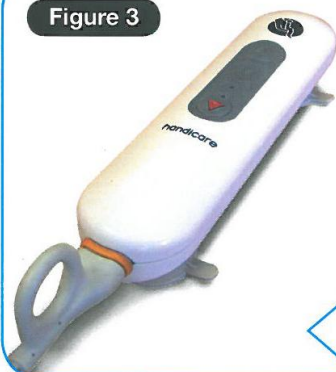
You will be contacted in the near future so we can help you exchange your existing bath lift handset for a new one (**Figure 3**). You will get a new handset **totally free of charge**, we will make all the necessary arrangements to have the handset replaced; you do not need to do anything at this time.

Note: If your Bath lift already has the handset shown in Figure 3 you do not need to take any action.

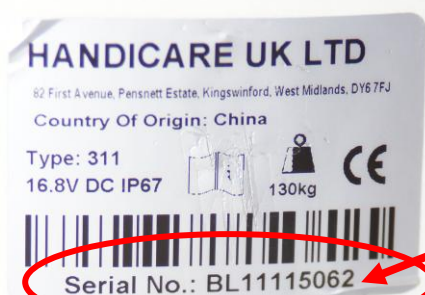
De eenheden die mogelijk aangetast worden door waterinsijpeling in de handset vallen binnen de serienummers, geïdentificeerd in de productreeks BL02099004 tot BL12115120, en hebben een specifiek type handset.

Het serienummer kan geïdentificeerd worden op het productidentificatielabel, zoals hieronder weergegeven, dat aangebracht is op de achterzijde van de rugsteun van de badlift.

De rode cirkel markeert de plaats waar het serienummer kan gevonden worden op het productidentificatielabel, teneinde de eenheden, die in de bovenstaande reeks serienummers vallen, te identificeren.

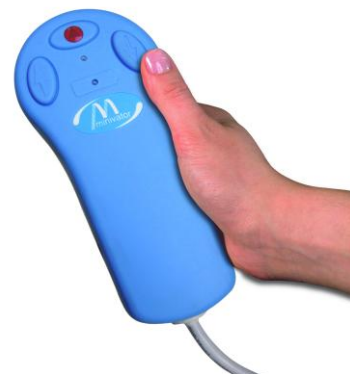
Type handset – enkel de handsets van het type, hiernaast weergegeven ('Sleutelgat'-vorm, blauwe of grijze kleur), en waarbij de serienummer van de badlift in de bovenstaande reeks valt, zijn onderworpen aan deze Kennisgeving Correctieve Actie. Indien de handset van een ander type is, of indien de serienummer van de badlift niet in de bovenstaande reeks valt, is deze kennisgeving niet van toepassing.
